## **RAPORT**

### **z przeprowadzonych oględzin**

produkcyjnych firmy Bowa Polska Sp. z o. o.

**Data oględzin:** 06.12.2013 r.

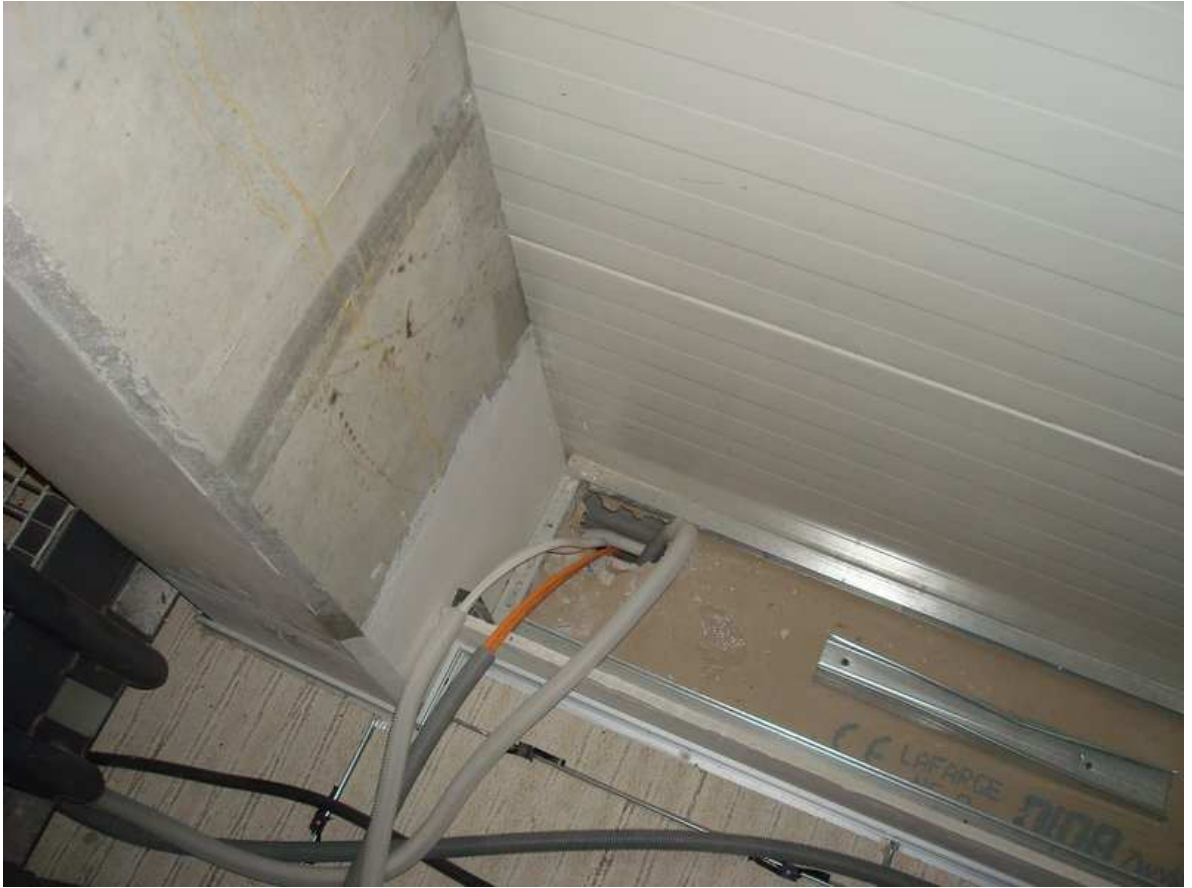
- ✓ W przestrzeni ponad podwieszonym sufitem nie napotkano typowych śladów obecności lub bytowania myszy (zapach, ślady moczu, odchody, uszkodzenia w materiale izolacyjnym itp.) jednak przy ścianie wschodniej zaobserwowano 2 uszkodzenia płyty gipsowej (zdjęcia 1 i 2), poprzez które myszy mogłyby przedostawać się w dół w kierunku wygradzonej (ochranianej) części obiektu. Jednakże czy jest tak w rzeczywistości można będzie rozstrzygnąć po zapoznaniu się ze szczegółowym planem wykonanych instalacji.

**Fot. 1 (uszkodzenie płyty stropowej)**

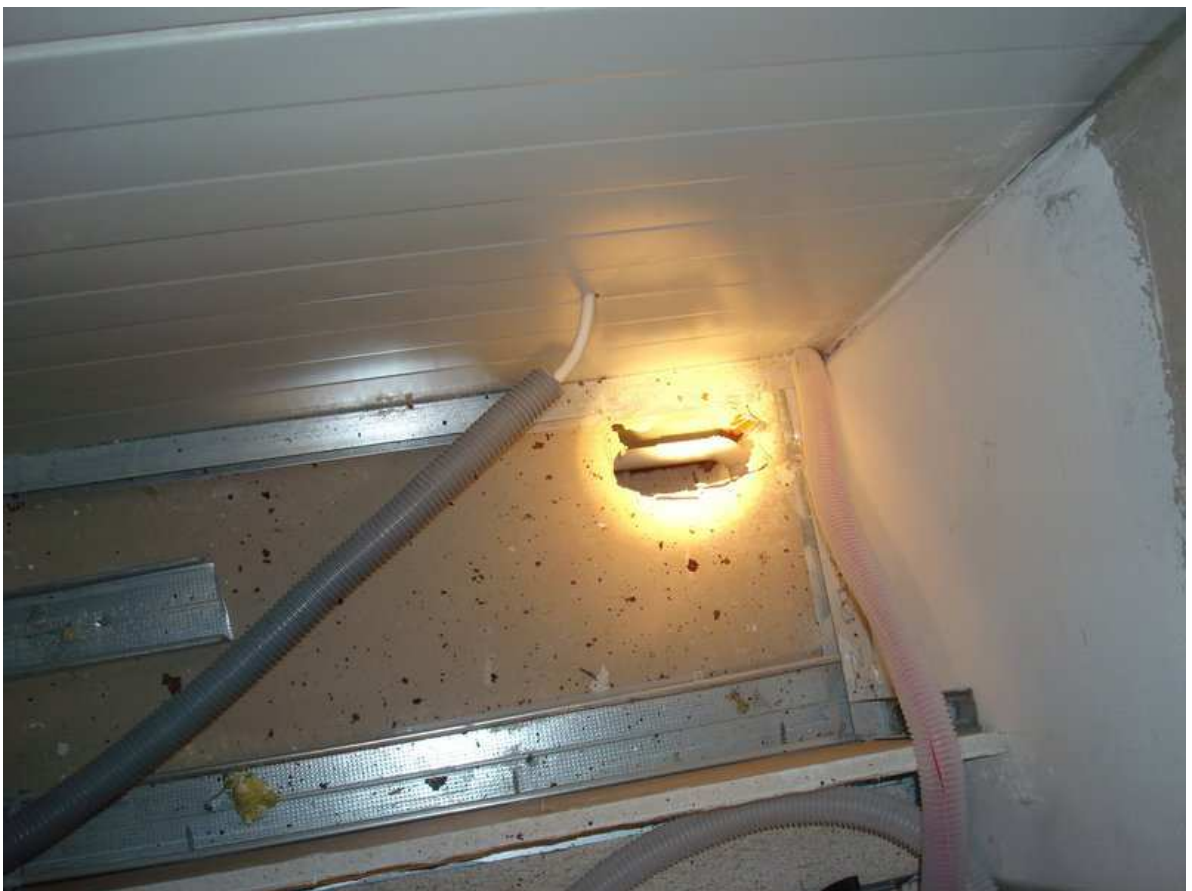
**Fot. 2 (uszkodzenie płyty stropowej)**

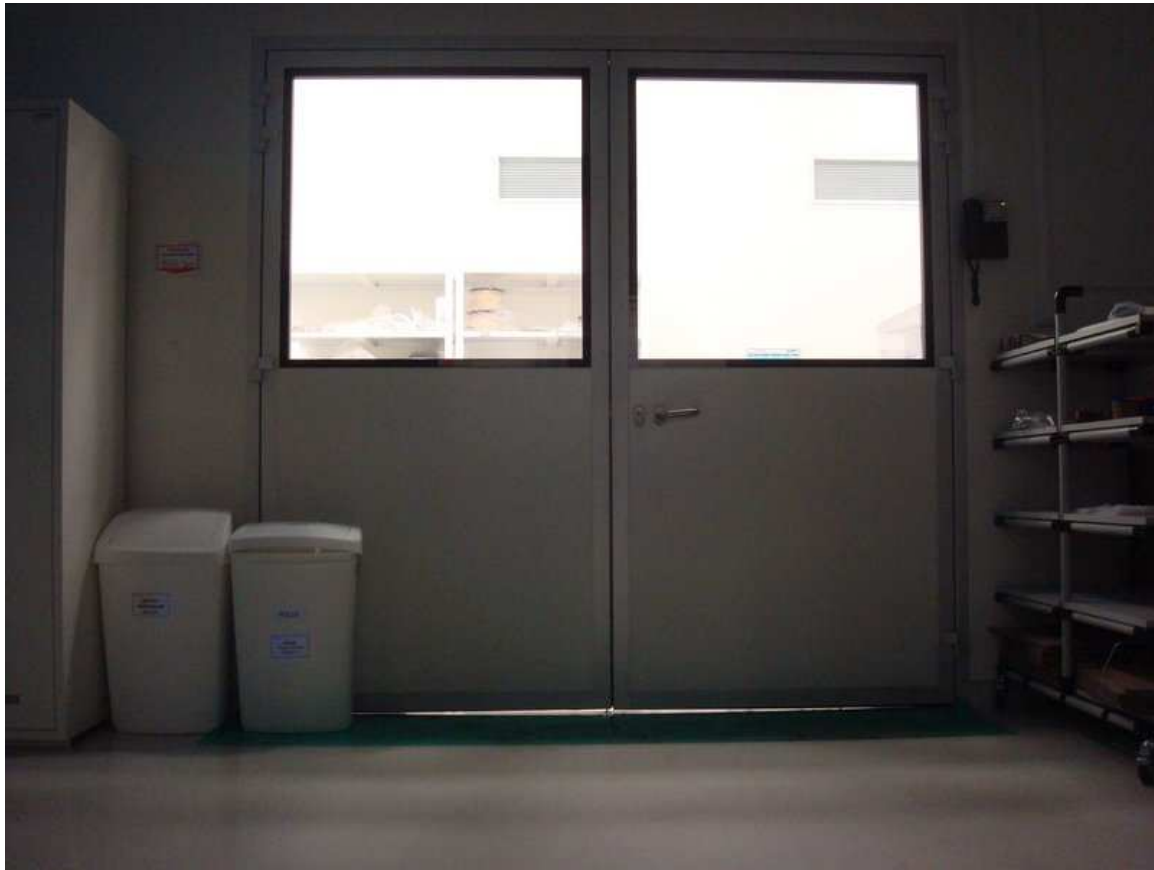
ad 2) W służy towarowej zainstalowane są stacje lepowe. Ich przeglądy nie wykazały nigdy śladów myszy. Najmniej zabezpieczona ścieżka od zewnątrz obiektu do miejsca gdzie stwierdzono mysz prowadzi przez drzwi (ewakuacyjne) w północnej ścianie nowej hali. Nie zainstalowano tam zewnętrznych stacji żywołownych, a po wewnętrznej stronie znajdują się 2 stacje gryzoniobójcze, z których usuwano już w trakcie prowadzenia monitoringu złapane myszy. Dalej na drodze do wnętrza czystej strefy są jeszcze 2 bariery – stacje lepowe po zewnętrznej i wewnętrznej stronie do służy towarowej. Zatem do pokonania od zewnątrz do czystej strefy są 3 bariery. Jednak jak się okazuje stacje lepowe ze względów geometrii (zaokrąglone wykończenie styku ściany z podłogą) nie mogą być ustawione tak blisko ścian by nie dawało to możliwości myszom do przejścia pomiędzy stacją a ścianą, a tym samym do ich ominięcia. Wewnętrzne drzwi pomiędzy strefą brudną a czystą w służy nie są gryzonioszczelne a szczelina pomiędzy ich dolną krawędzią a podłogą daje możliwość przenikania myszy do strefy czystej (zdjęcie 3)

**Fot. 3 (nieszczelność drzwi pomiędzy częściami brudną i czystą w służbie towarowej)**

- ✚ zastosowanie dodatkowych elementów zamykających przestrzeń pomiędzy stacją lepową a ścianą
- ✚ zainstalowanie stacji po wewnętrznej stronie strefy czystej służy towarowej
- ✚ zainstalowanie stacji w służy osobowej
