RAPORT ROCZNY

z prowadzonych działań DDD

SYSTEMU OCHRONY PRZED SZKODNIKAMI

na terenie obiektów produkcyjno-biurowych firmy Bowa Polska Sp. z o. o.

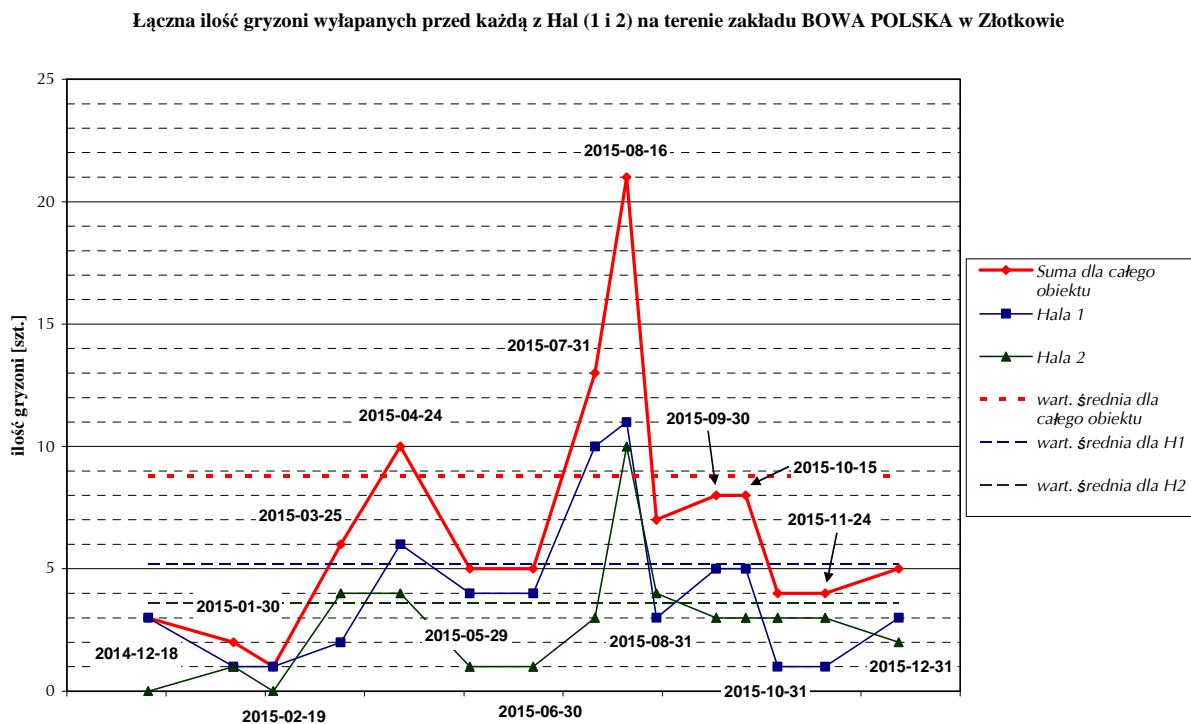
Dla szybszego sposobu prezentowania ilości odławianych gryzoni w trakcie kolejnych wizyt oraz ich podziału na poszczególne hale stworzono załączony poniżej wykres.

Odczytujemy z niego, że okres, w którym łączna ilość odłowionych gryzoni jest wyższa niż średnia roczna przypadająca w roku 2015 na miesiące: kwiecień, lipiec, sierpień
